Walsverbod

Foeke Elzinga; Aannemingsmaatschappij Van Gelder B.V.
Harrie van den Top; Rijkswaterstaat Oost-Nederland

Walsschade door strookbrede vervanging van ZOAB is voor zowel de aannemer als de wegbeheerder een doorn in het oog.

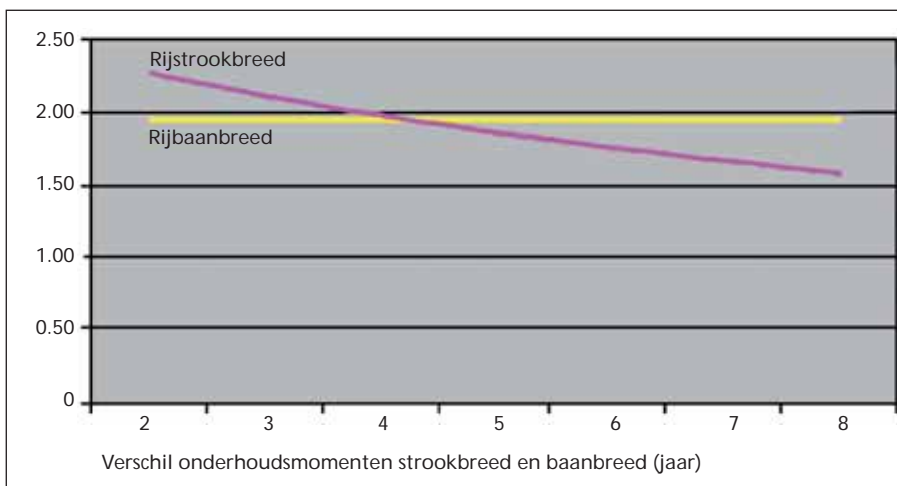
Optimalisatie cyclusbenadering 3 rijstroken

Uit het onderzoek blijkt dat het omslagpunt ligt op een levensduurverschil van 3 jaar. Indien uit de meerjarenplanning verhardingsonderhoud blijkt dat het verschil in het planjaar van onderhoud tussen rechter en linker rijstroken 4 jaren of meer bedraagt is strookbreed onderhoud economisch het meest gunstig. Zie de grafiek voor driestrooks wegen.

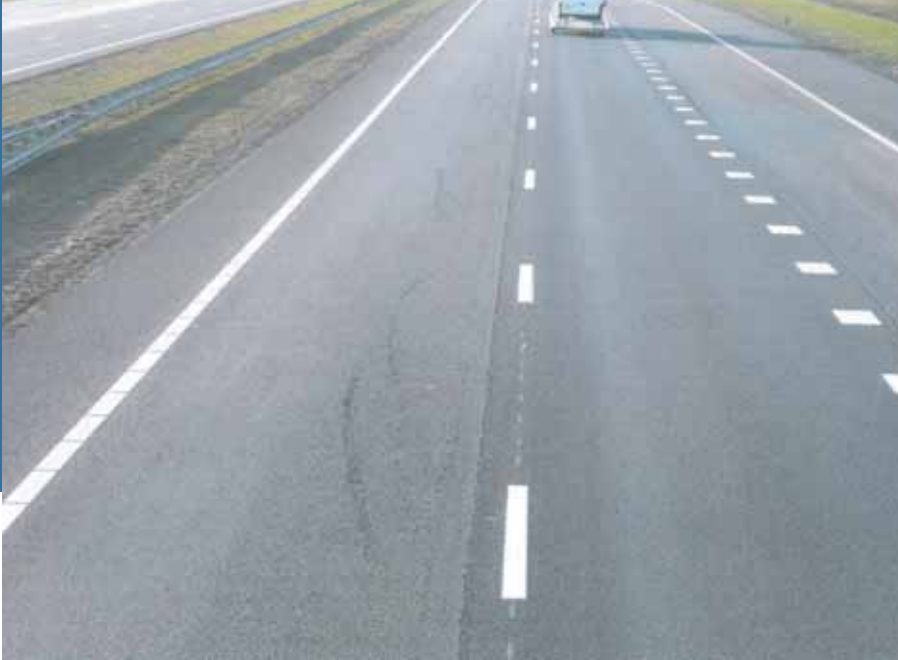
Voorbeeld van walsschade op naastliggende linker rijstrook.

terugkerende ergernis voor de wegbeheerder en heeft geleid tot versneld onderhoud op grote schaal en tot investeringen van miljoenen euro's. Oorzaken die walsschade beïnvloeden zijn:

- toename areaal ZOAB;
- toename inlages ZOAB;
- toename levensduur naastliggende ZOAB, derhalve verouderd/brosser bitumen;
- verruiming periode verwerking asfalt, bij lagere luchttemperatuur, bitumen brosser.

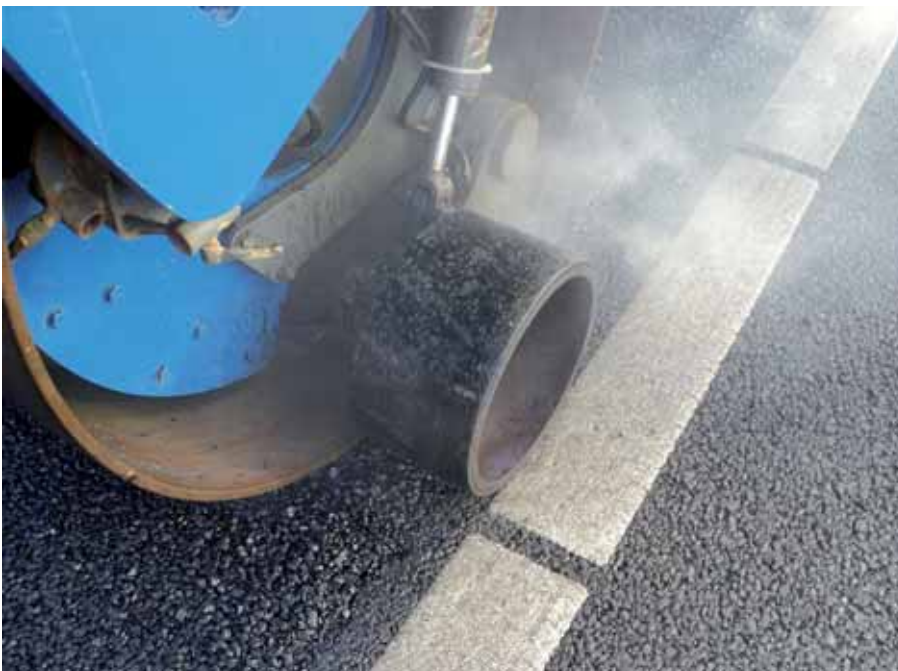
Detail walsrol op aansluiting nieuw en bestaand ZOAB.

buitenkant naar binnen toe verdicht door tekens een halve walsbreedte te versporen. De langснаad tussen twee asfaltstroken moet de grootste aandacht krijgen. Om het hoogteverschil ter plaatse van de langснаad te minimaliseren wordt uitgewalst op het naastliggende asfalt, uiteraard mits de beschikbare vrije ruimte conform 96A voldoende is. In de praktijk is gebleken dat walssporen tot 1,50 meter op het naastliggende asfalt zichtbaar zijn. Genoemd "uitwalsen" op dichte lagen is geen probleem, echter uitwalsen op ZOAB is desastreus. Uit eerste negatieve ervaringen in 2007 is gebleken dat het niet meer uitwalsen op naastliggende ZOAB voor de goed opgeleide walsmachinist onbespreekbaar is.

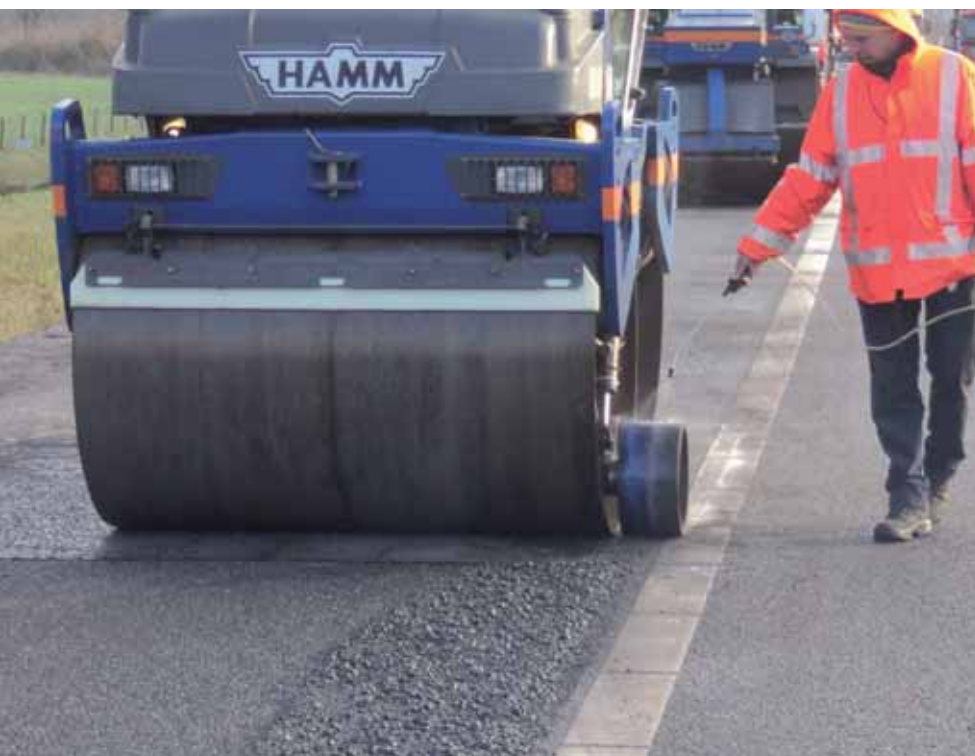
Uitvoeringsmethode KWS met walsrol op de A35 met antiplakmiddel.
